# Γεωτεχνικές Συνθήκες και Βλάβες στο Λιμένα Ληξουρίου

7<sup>ο</sup> Πανελλήνιο Συνέδριο Γεωτεχνικής Μηχανικής, Αθήνα, 5-7/11/2014

ΕΡΓΟ: ΑΠΟΚΑΤΑΣΤΑΣΗ ΛΙΜΕΝΟΣ ΛΗΞΟΥΡΙΟΥ

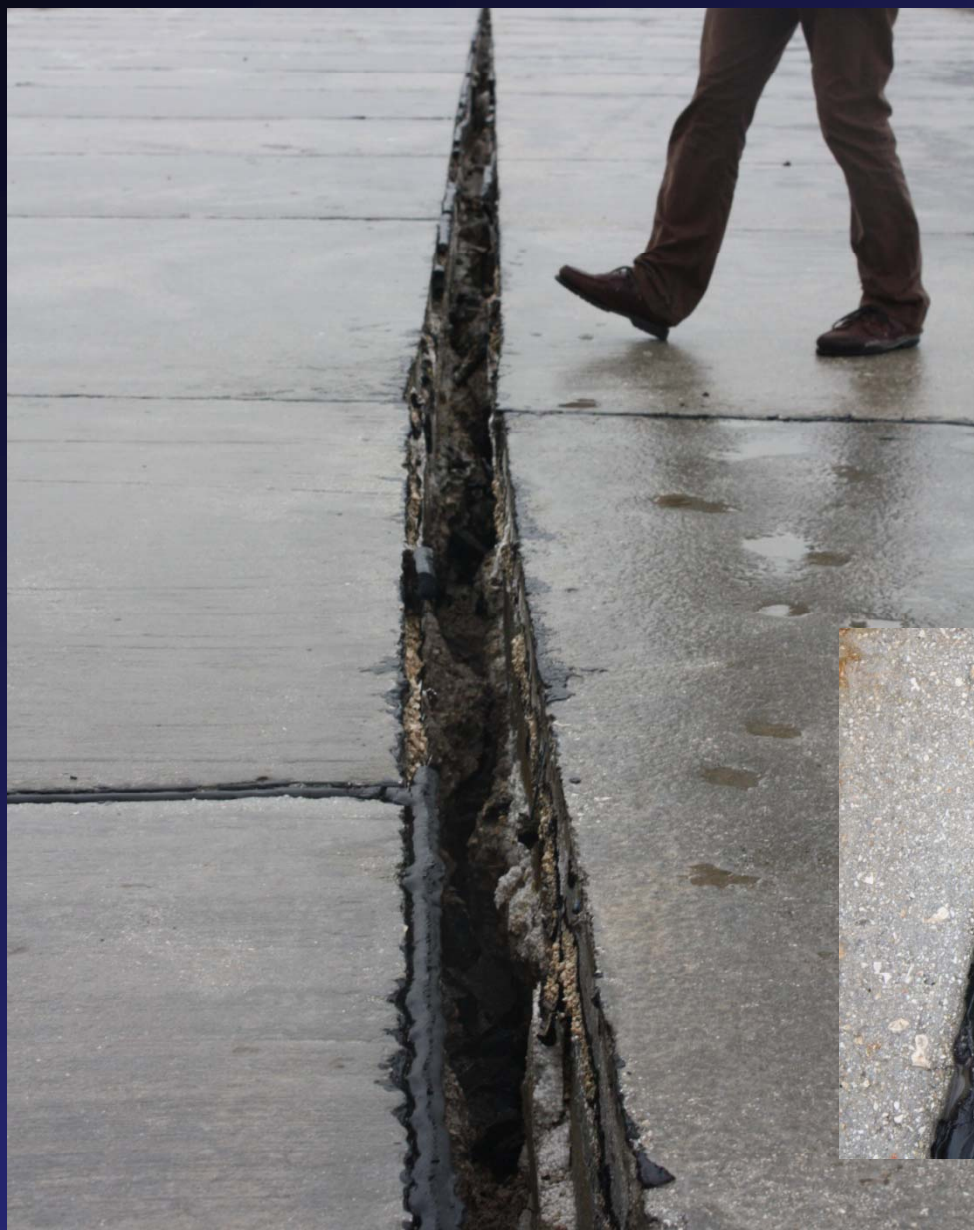
Οριζόντιες μετακινήσεις  
10-35 cm

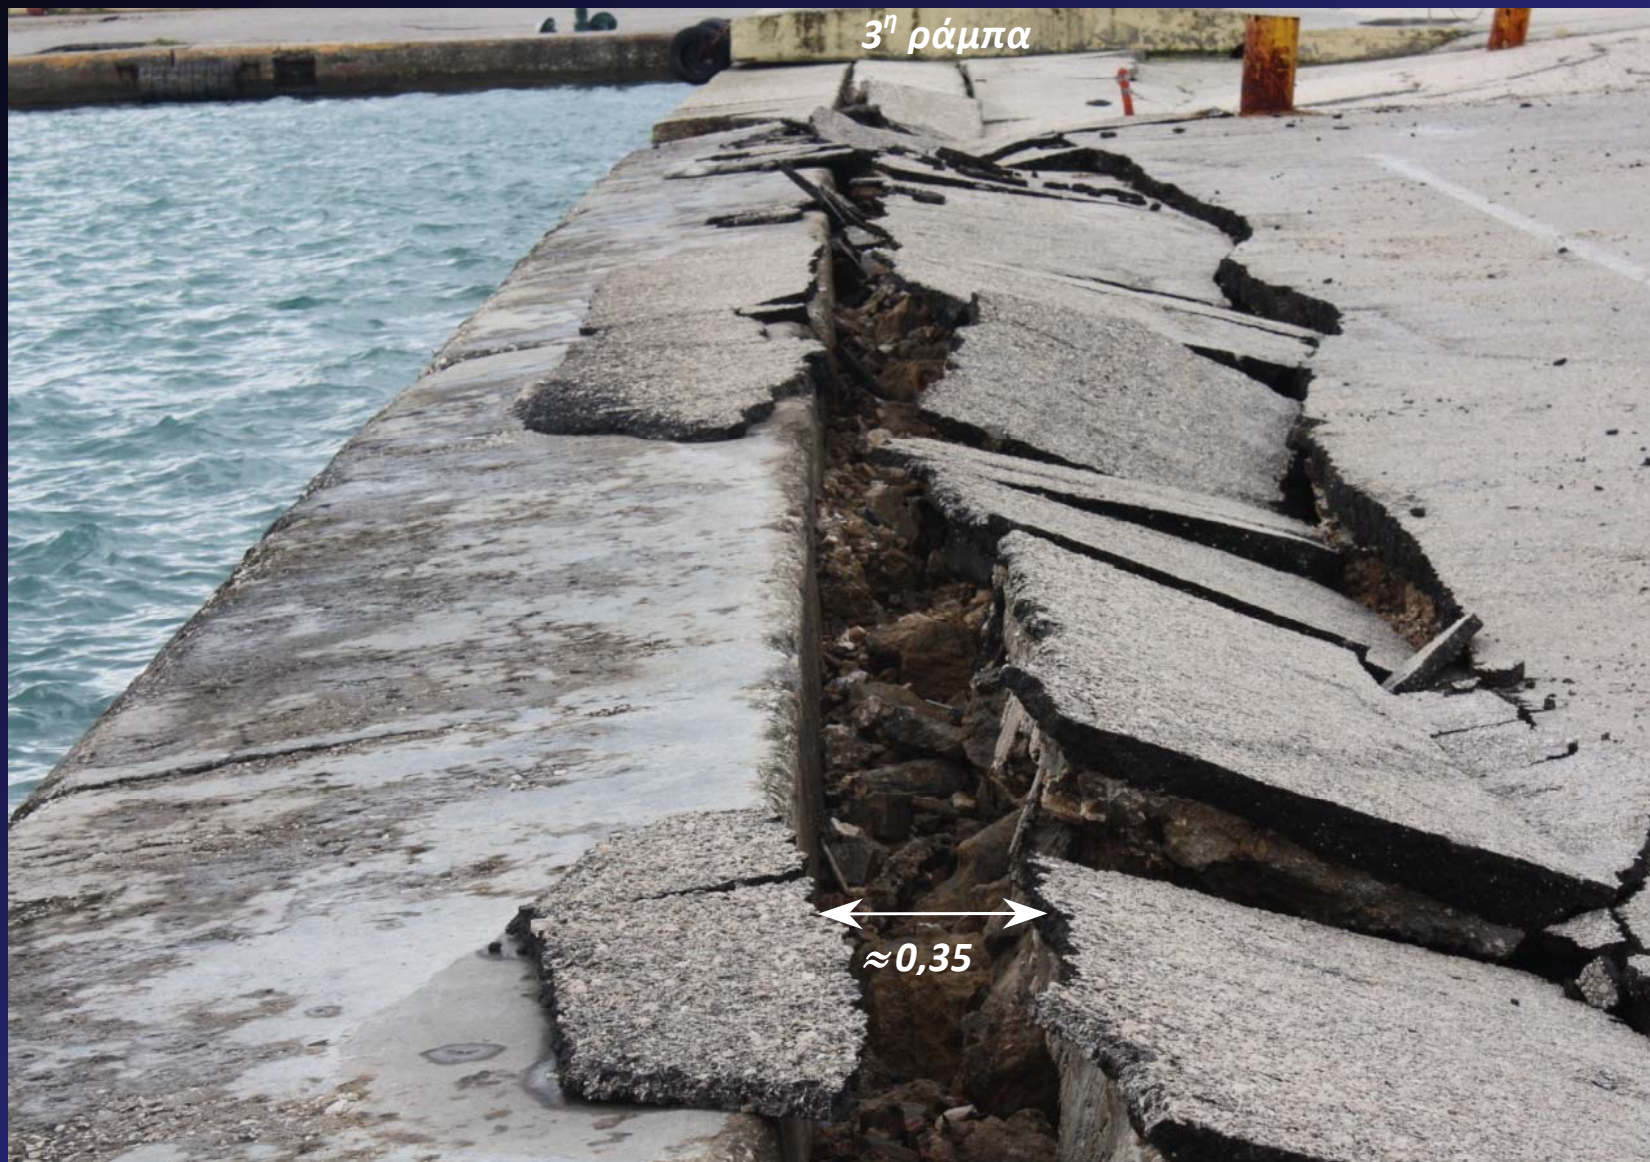
Οριζόντιες μετακινήσεις 10-35 cm

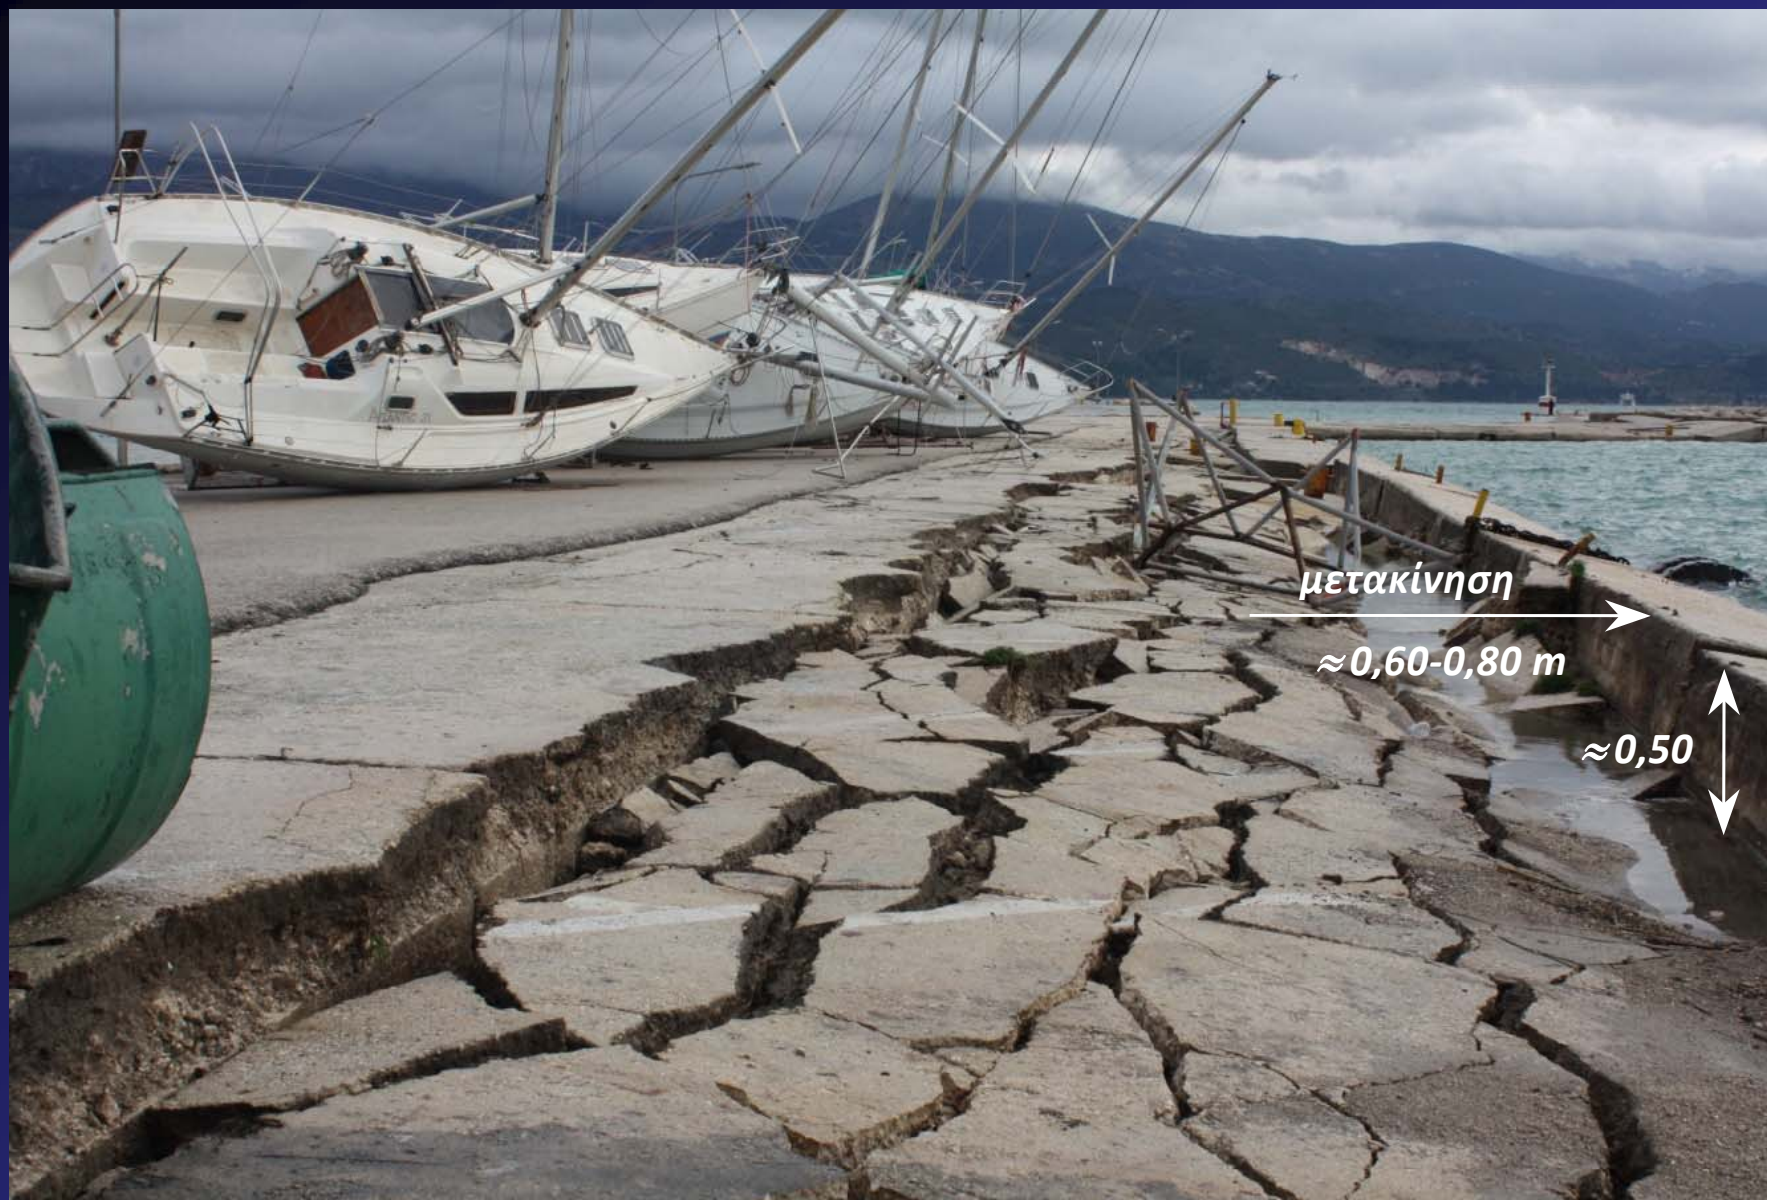
**Μετακίνηση και στροφή κρηπιδοτοίχων**

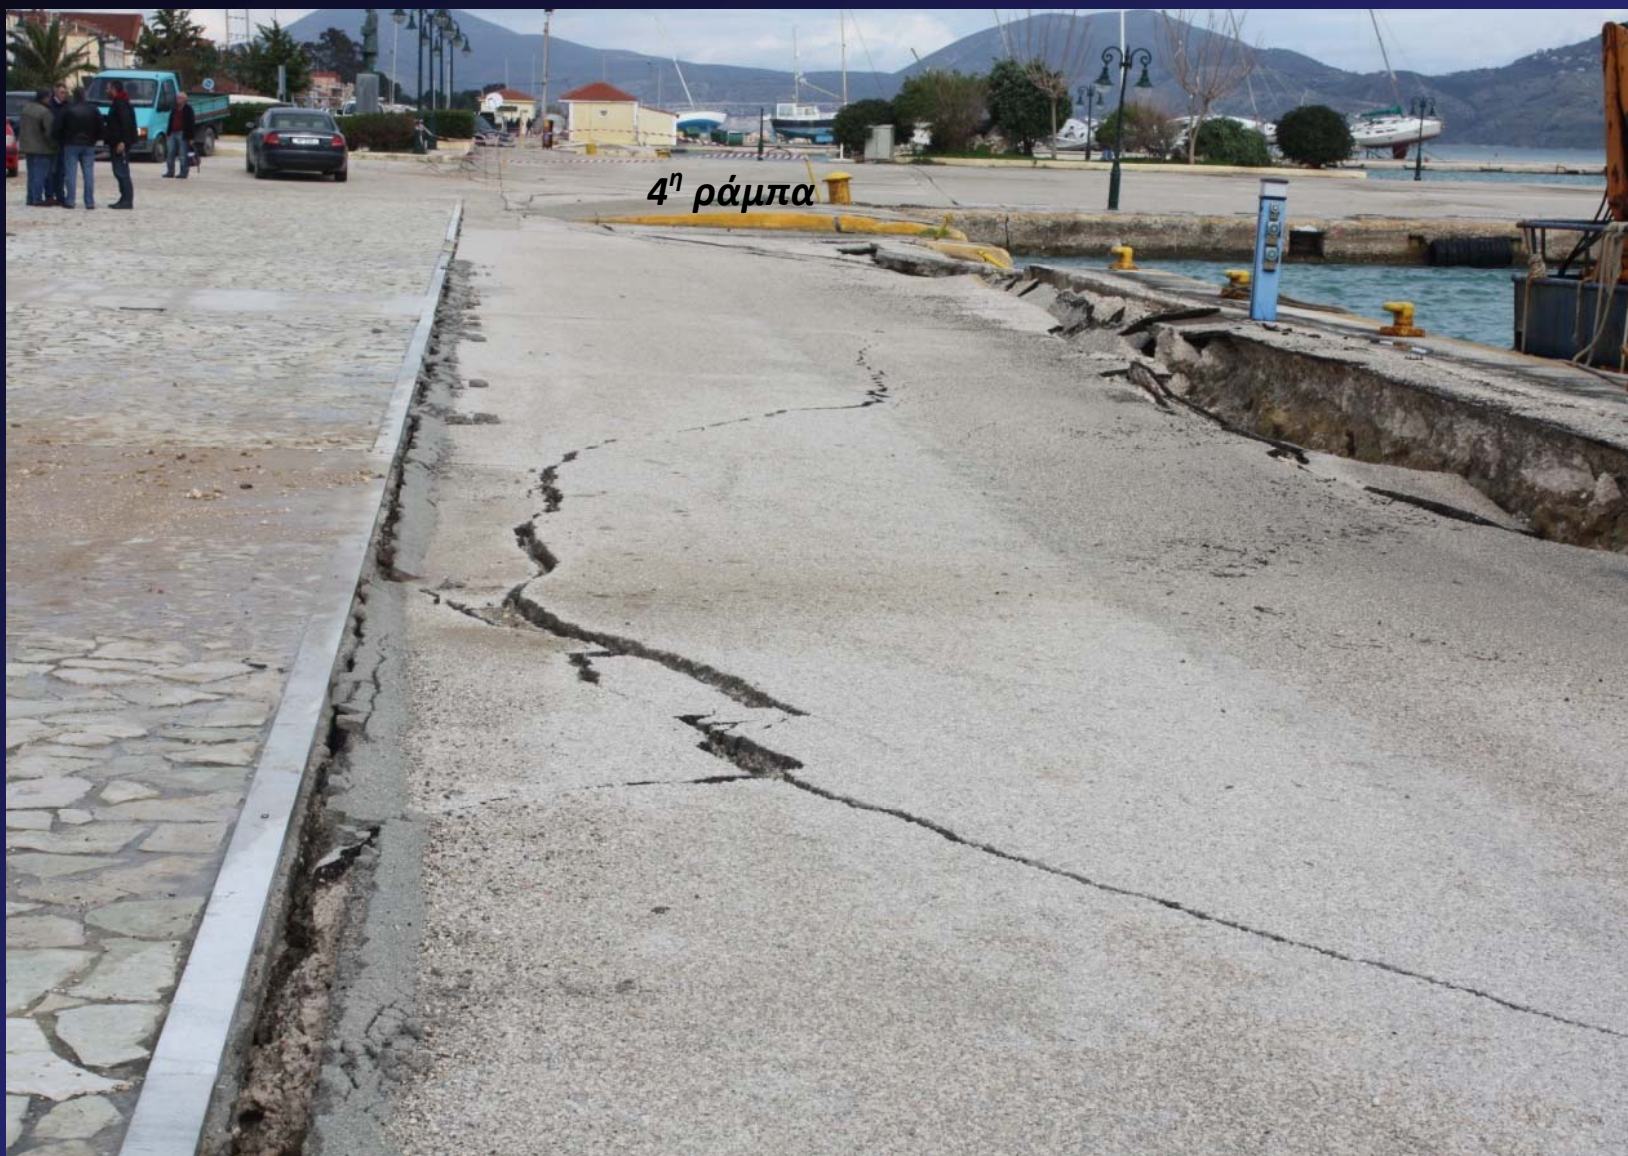
**Γενική αστοχία εδάφους λόγω μεγάλης μετακίνησης  
ή/και στροφής των κρηπιδοτοίχων**

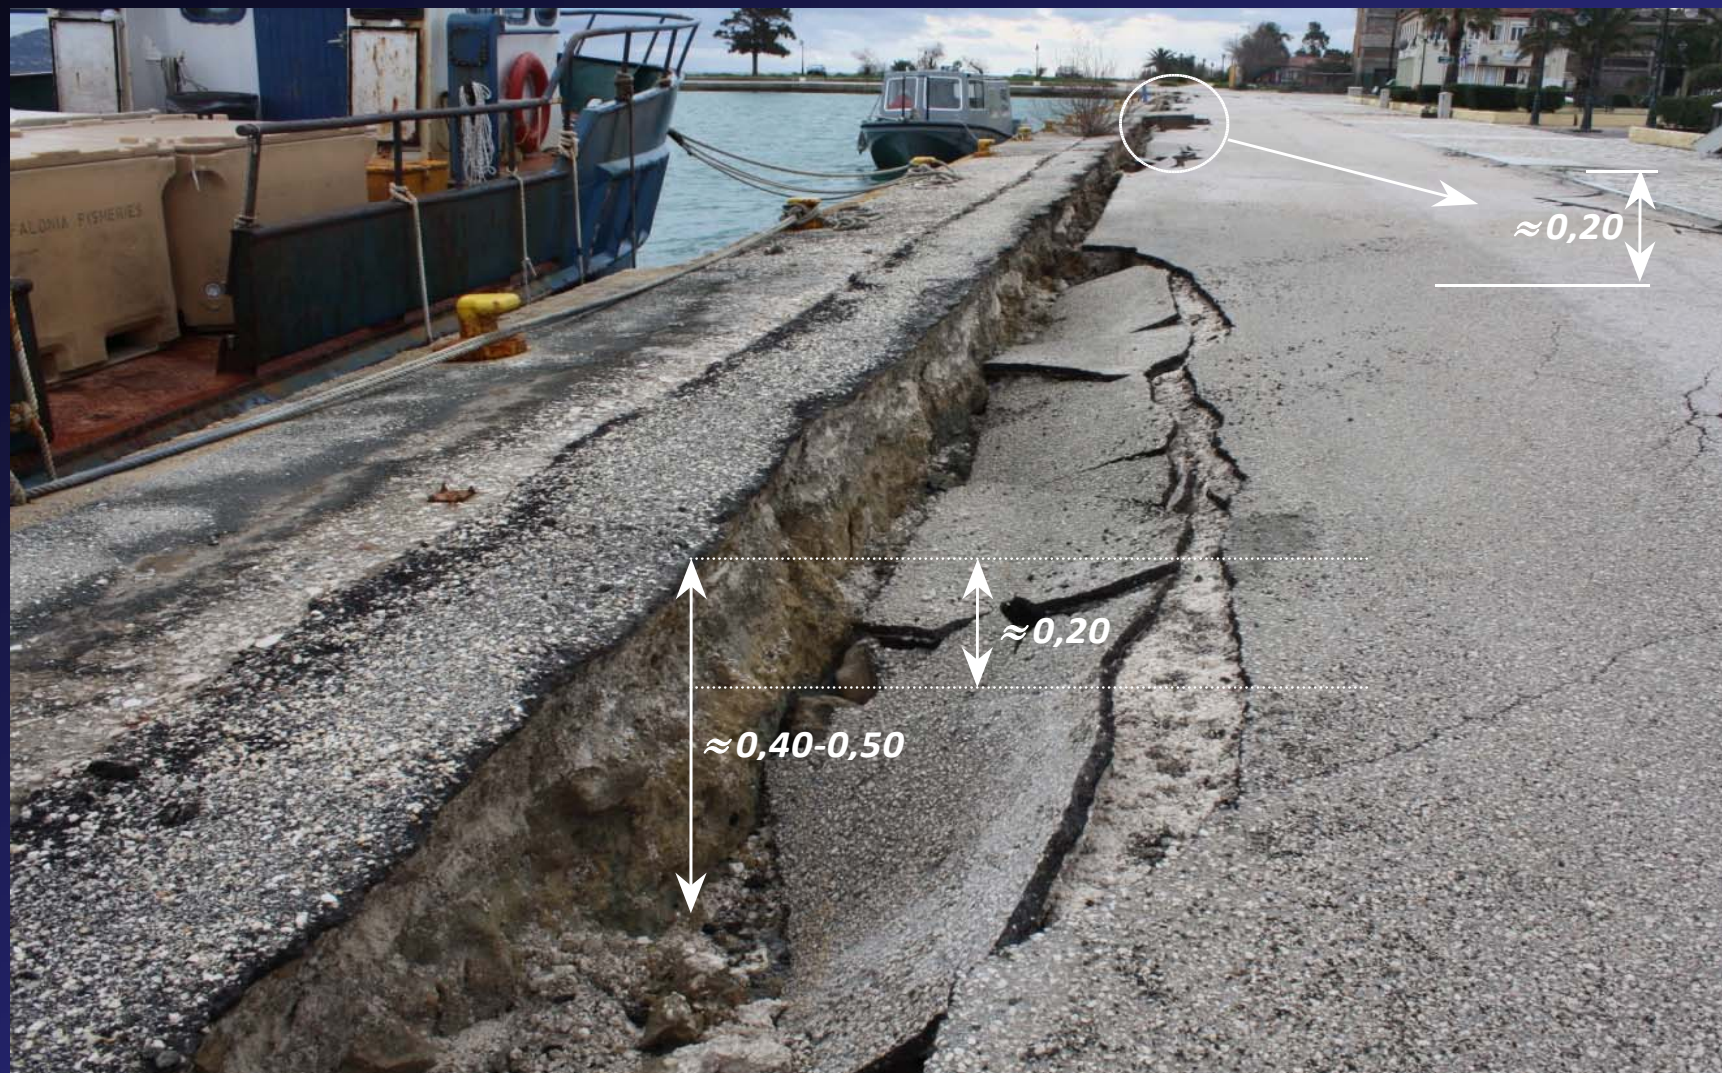
**Καθίζηση όπισθεν των κρηπιδοτοίχων**

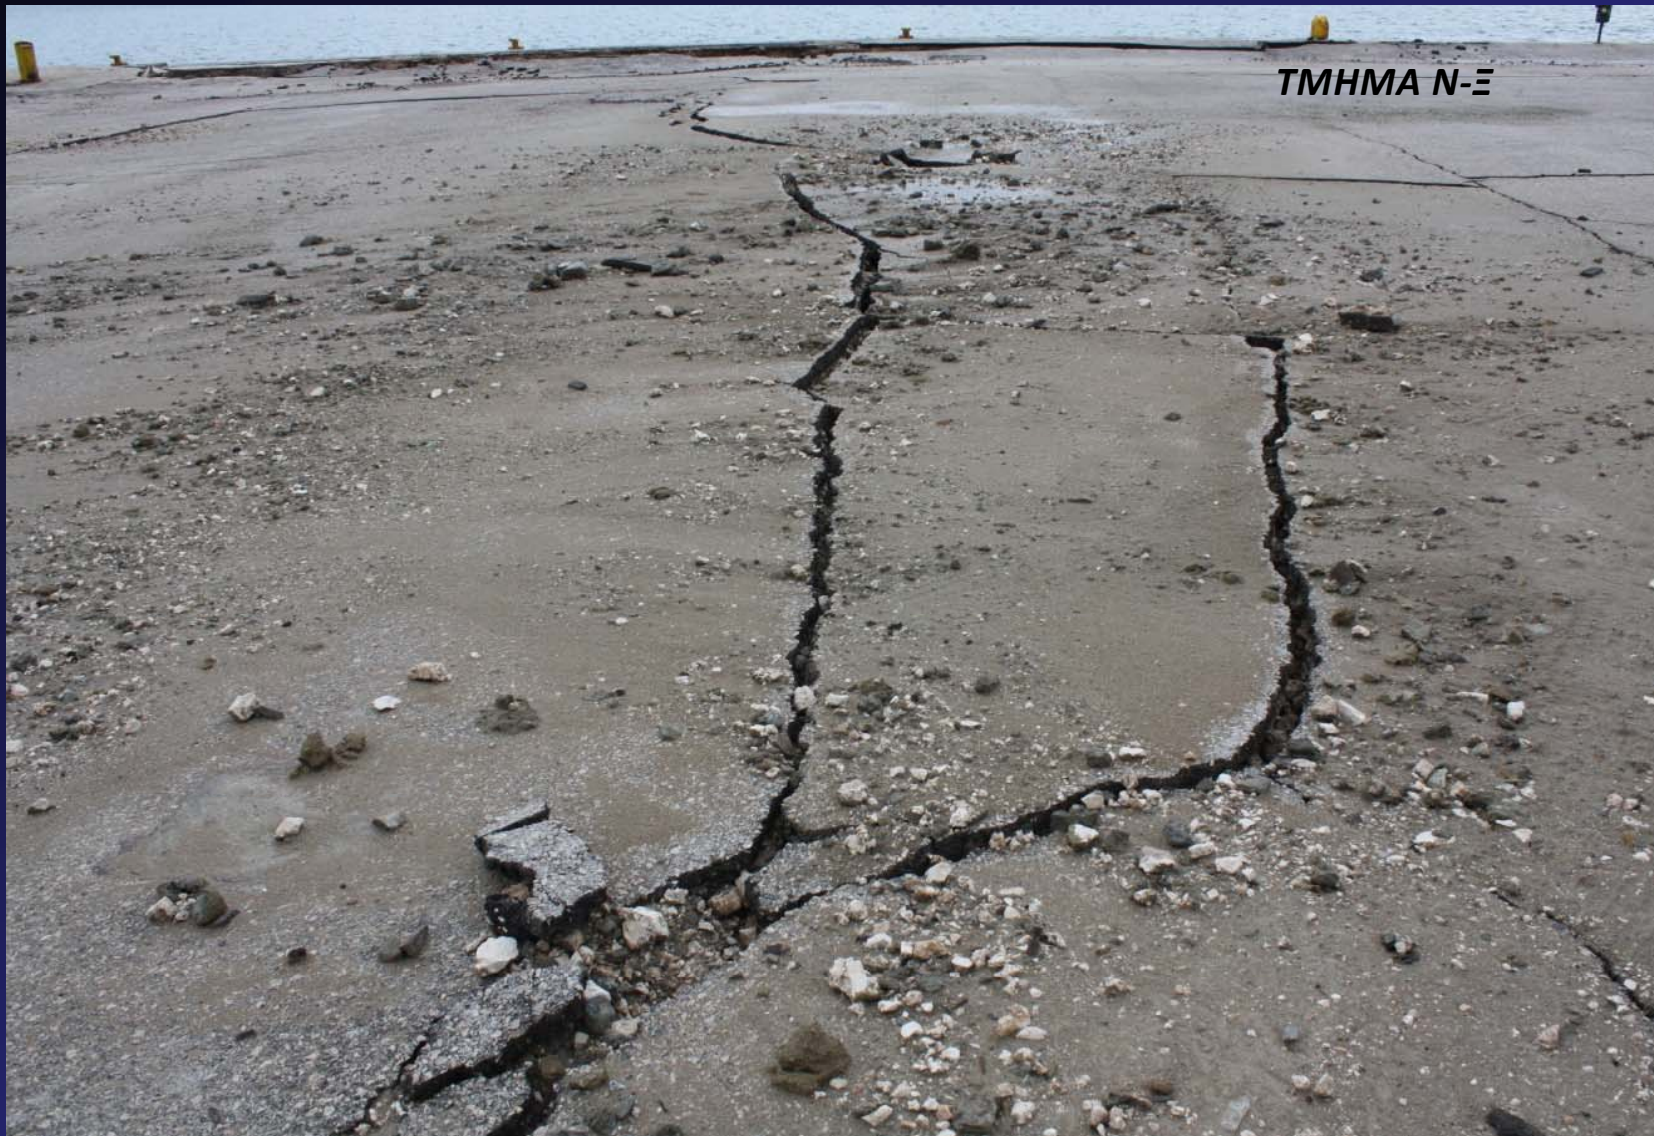
ΤΜΗΜΑ Ν-Ξ

**Ανομοιόμορφες καθιζήσεις και εφελκυστικές ρωγμές  
λόγω ρευστοποίησης των επιχώσεων**

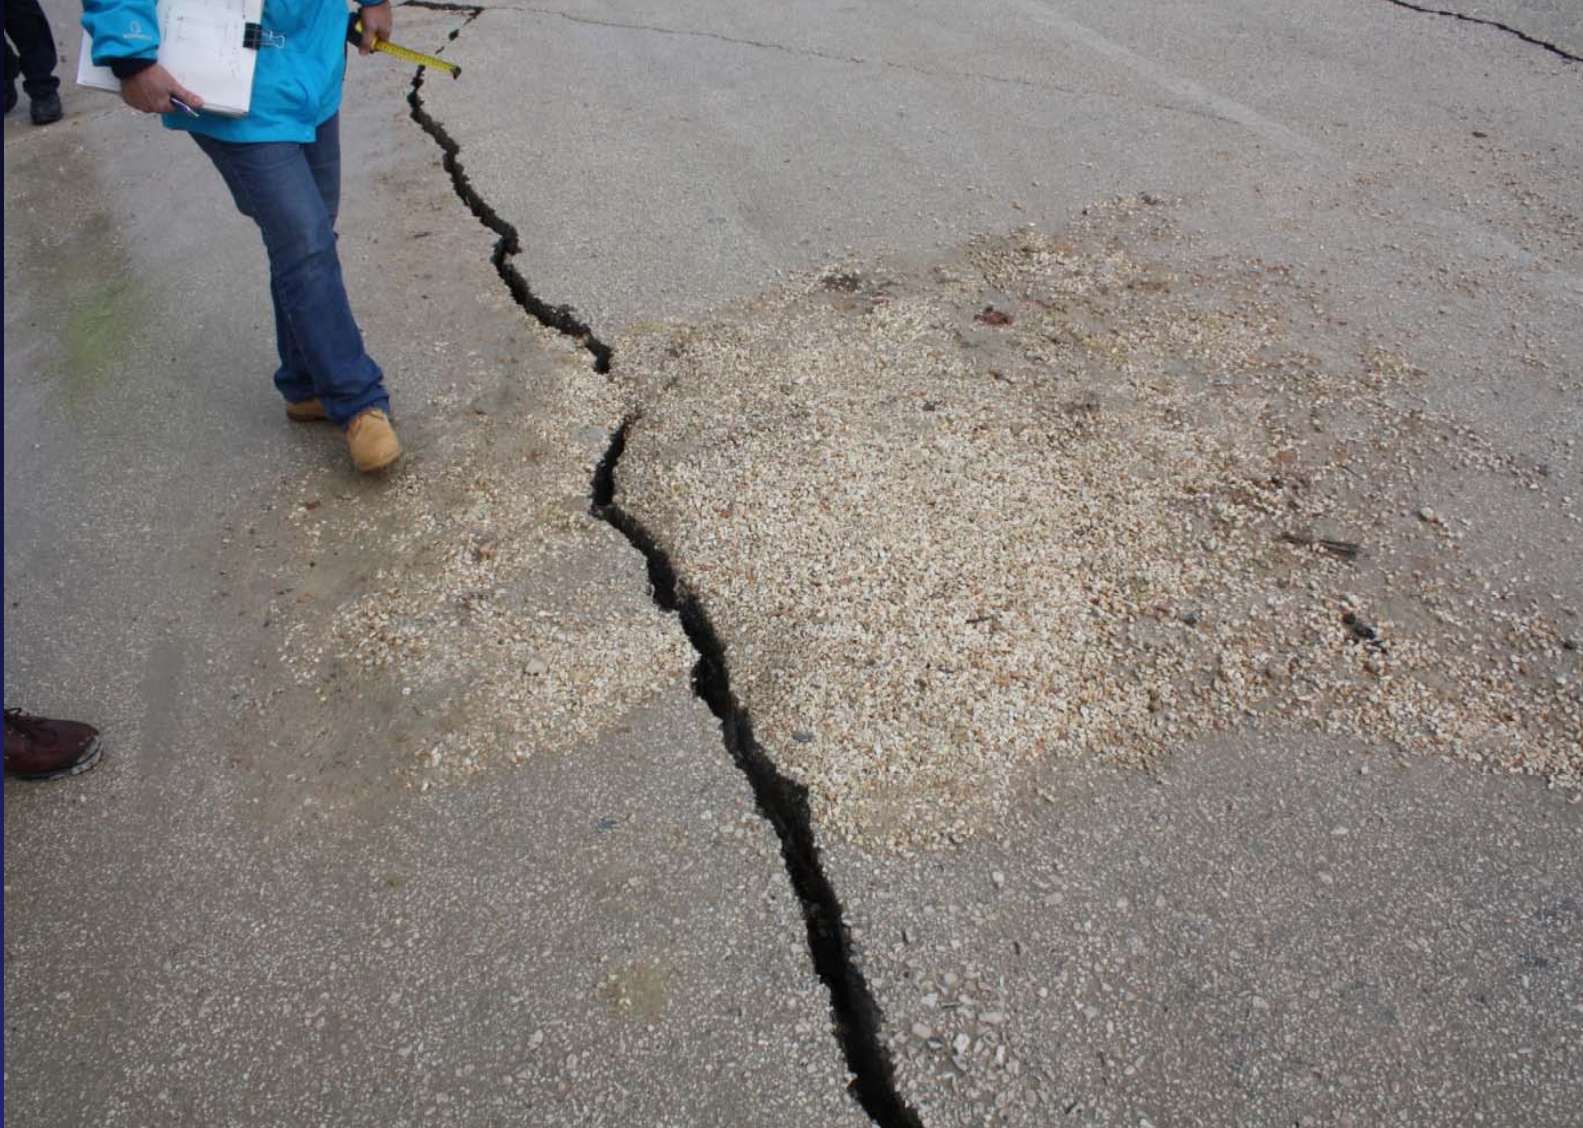
**Εφελκυστικές ρωγμές λόγω ρευστοποίησης των επιχώσεων**

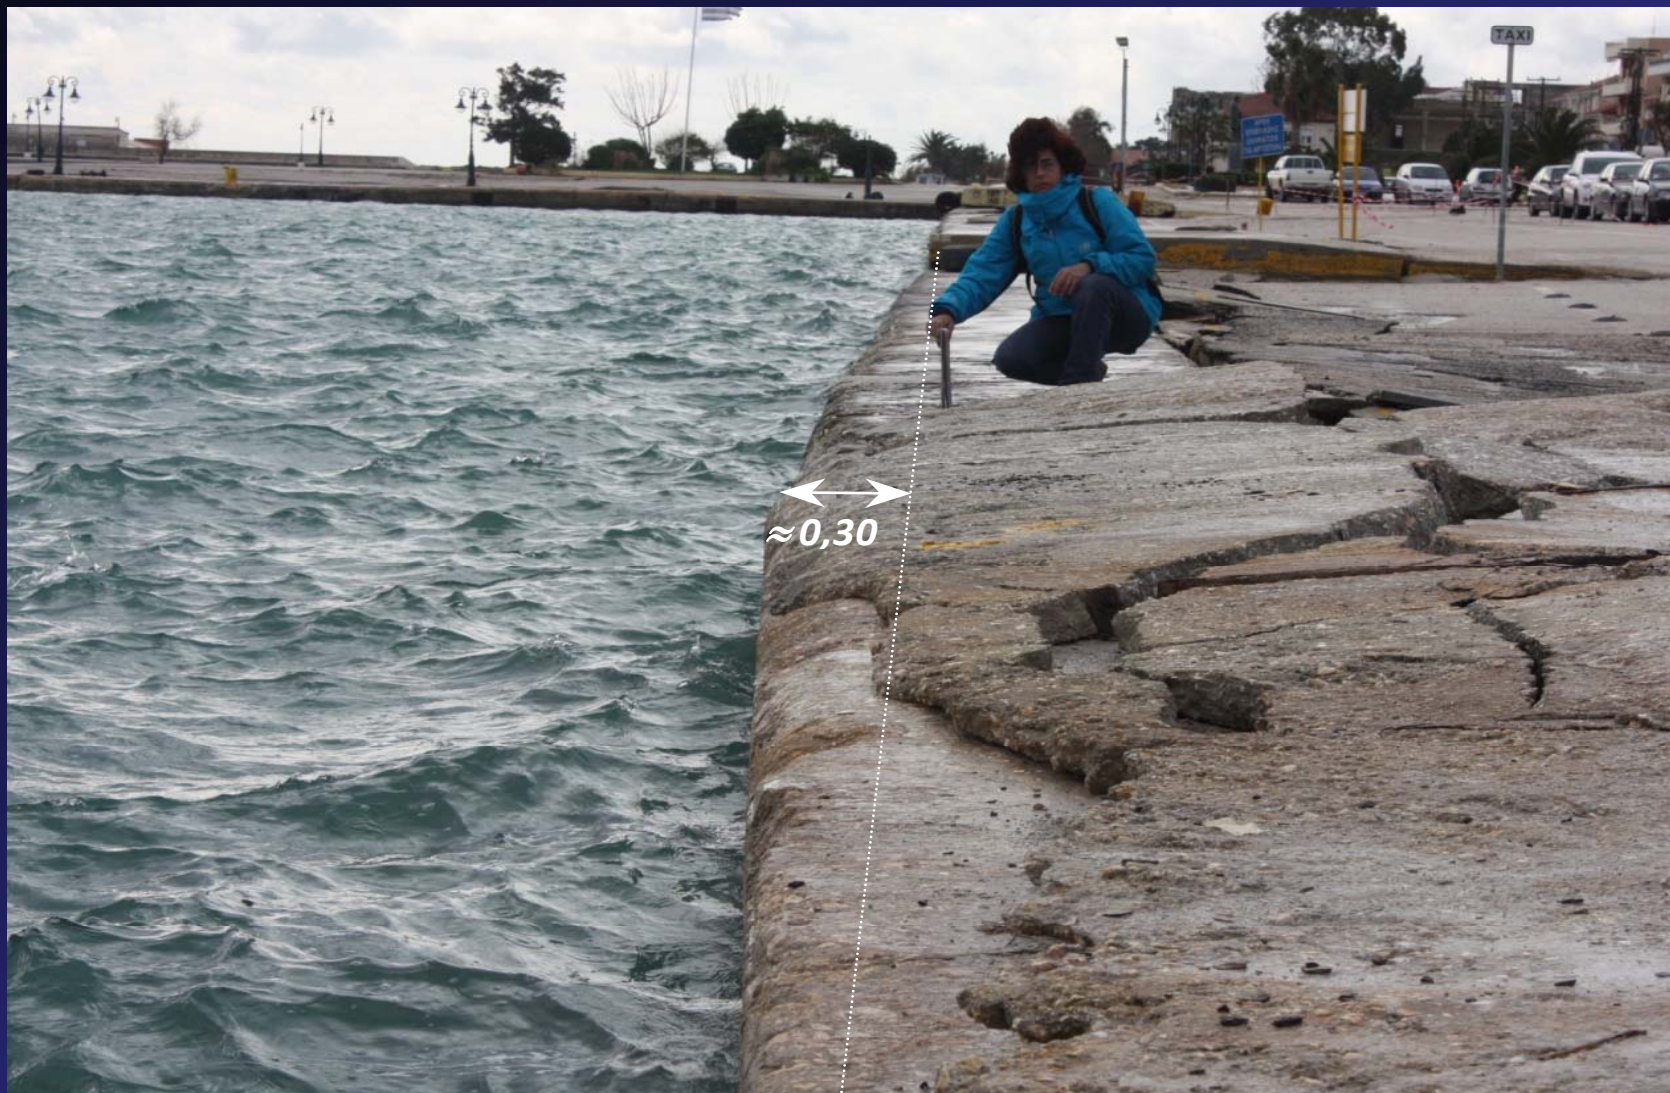
Οριζόντιες μετακινήσεις μεταξύ διαδοχικών ραμπών

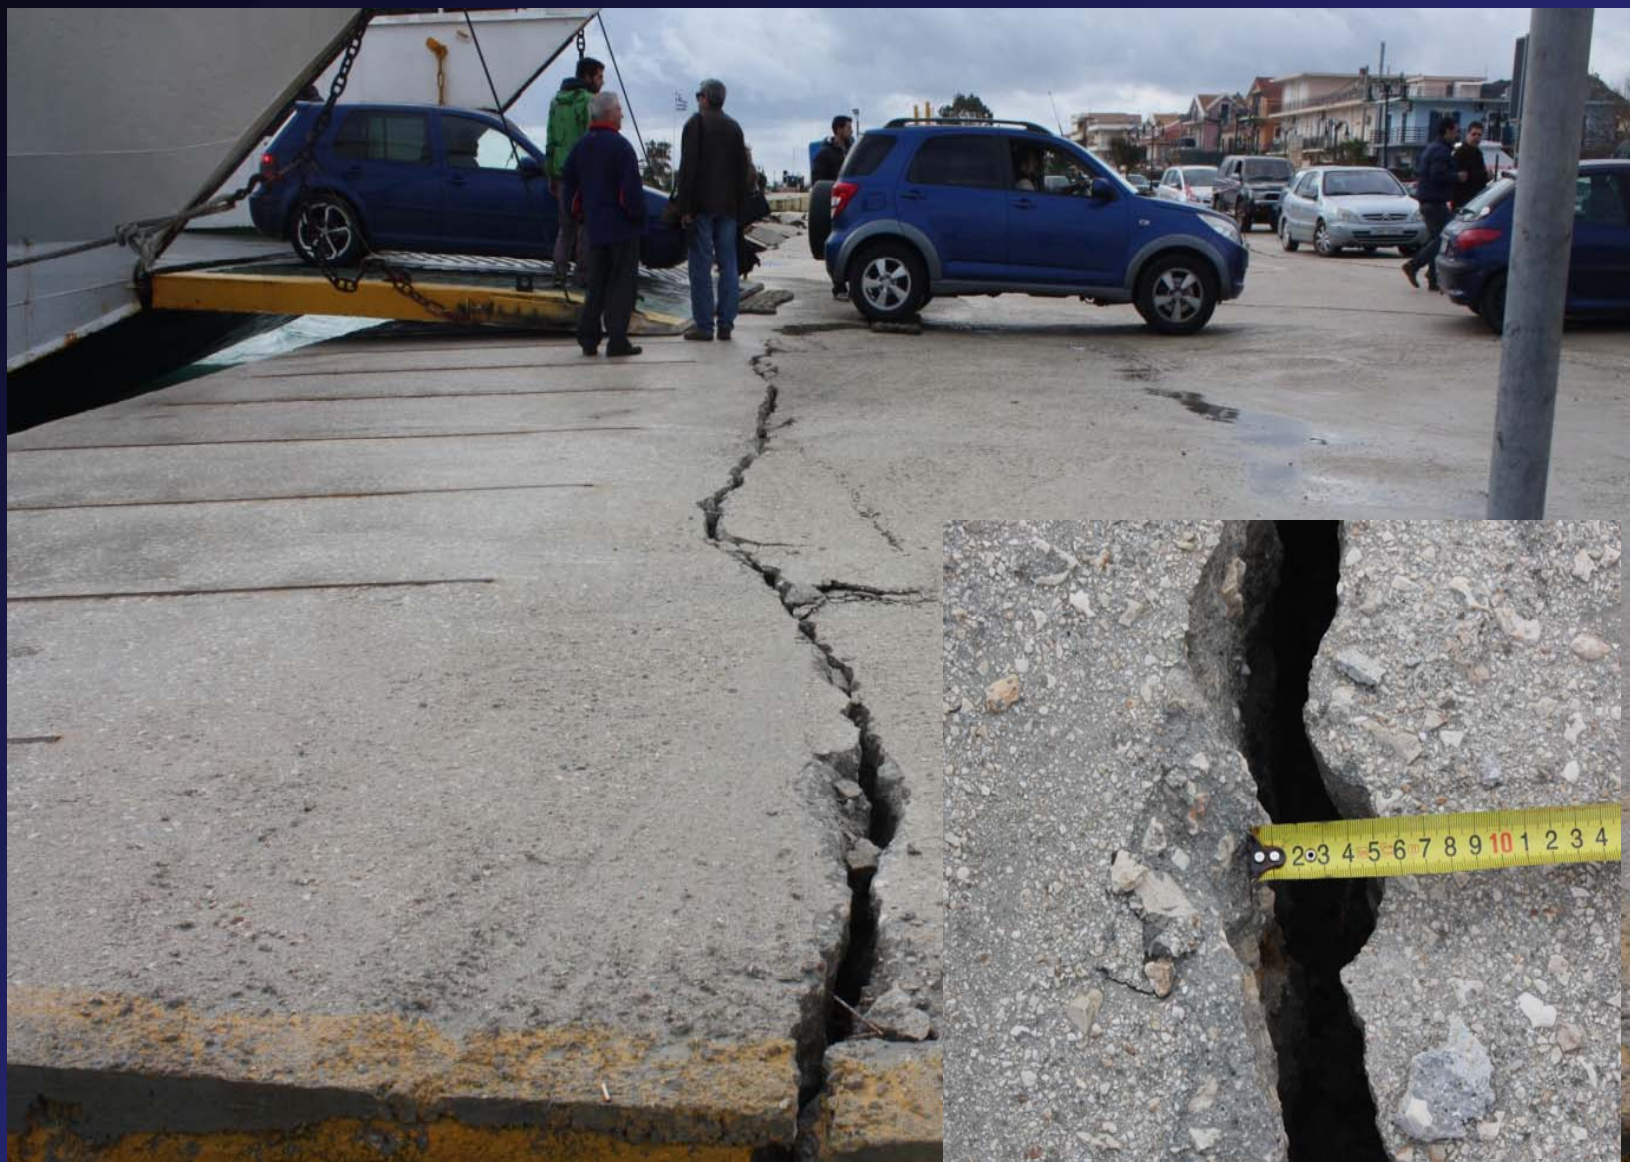
**Ρηγμάτωση ράμπας λόγω μεγάλου εφελκυσμού  
από τη λειτουργία της ως ελκυστήρα**

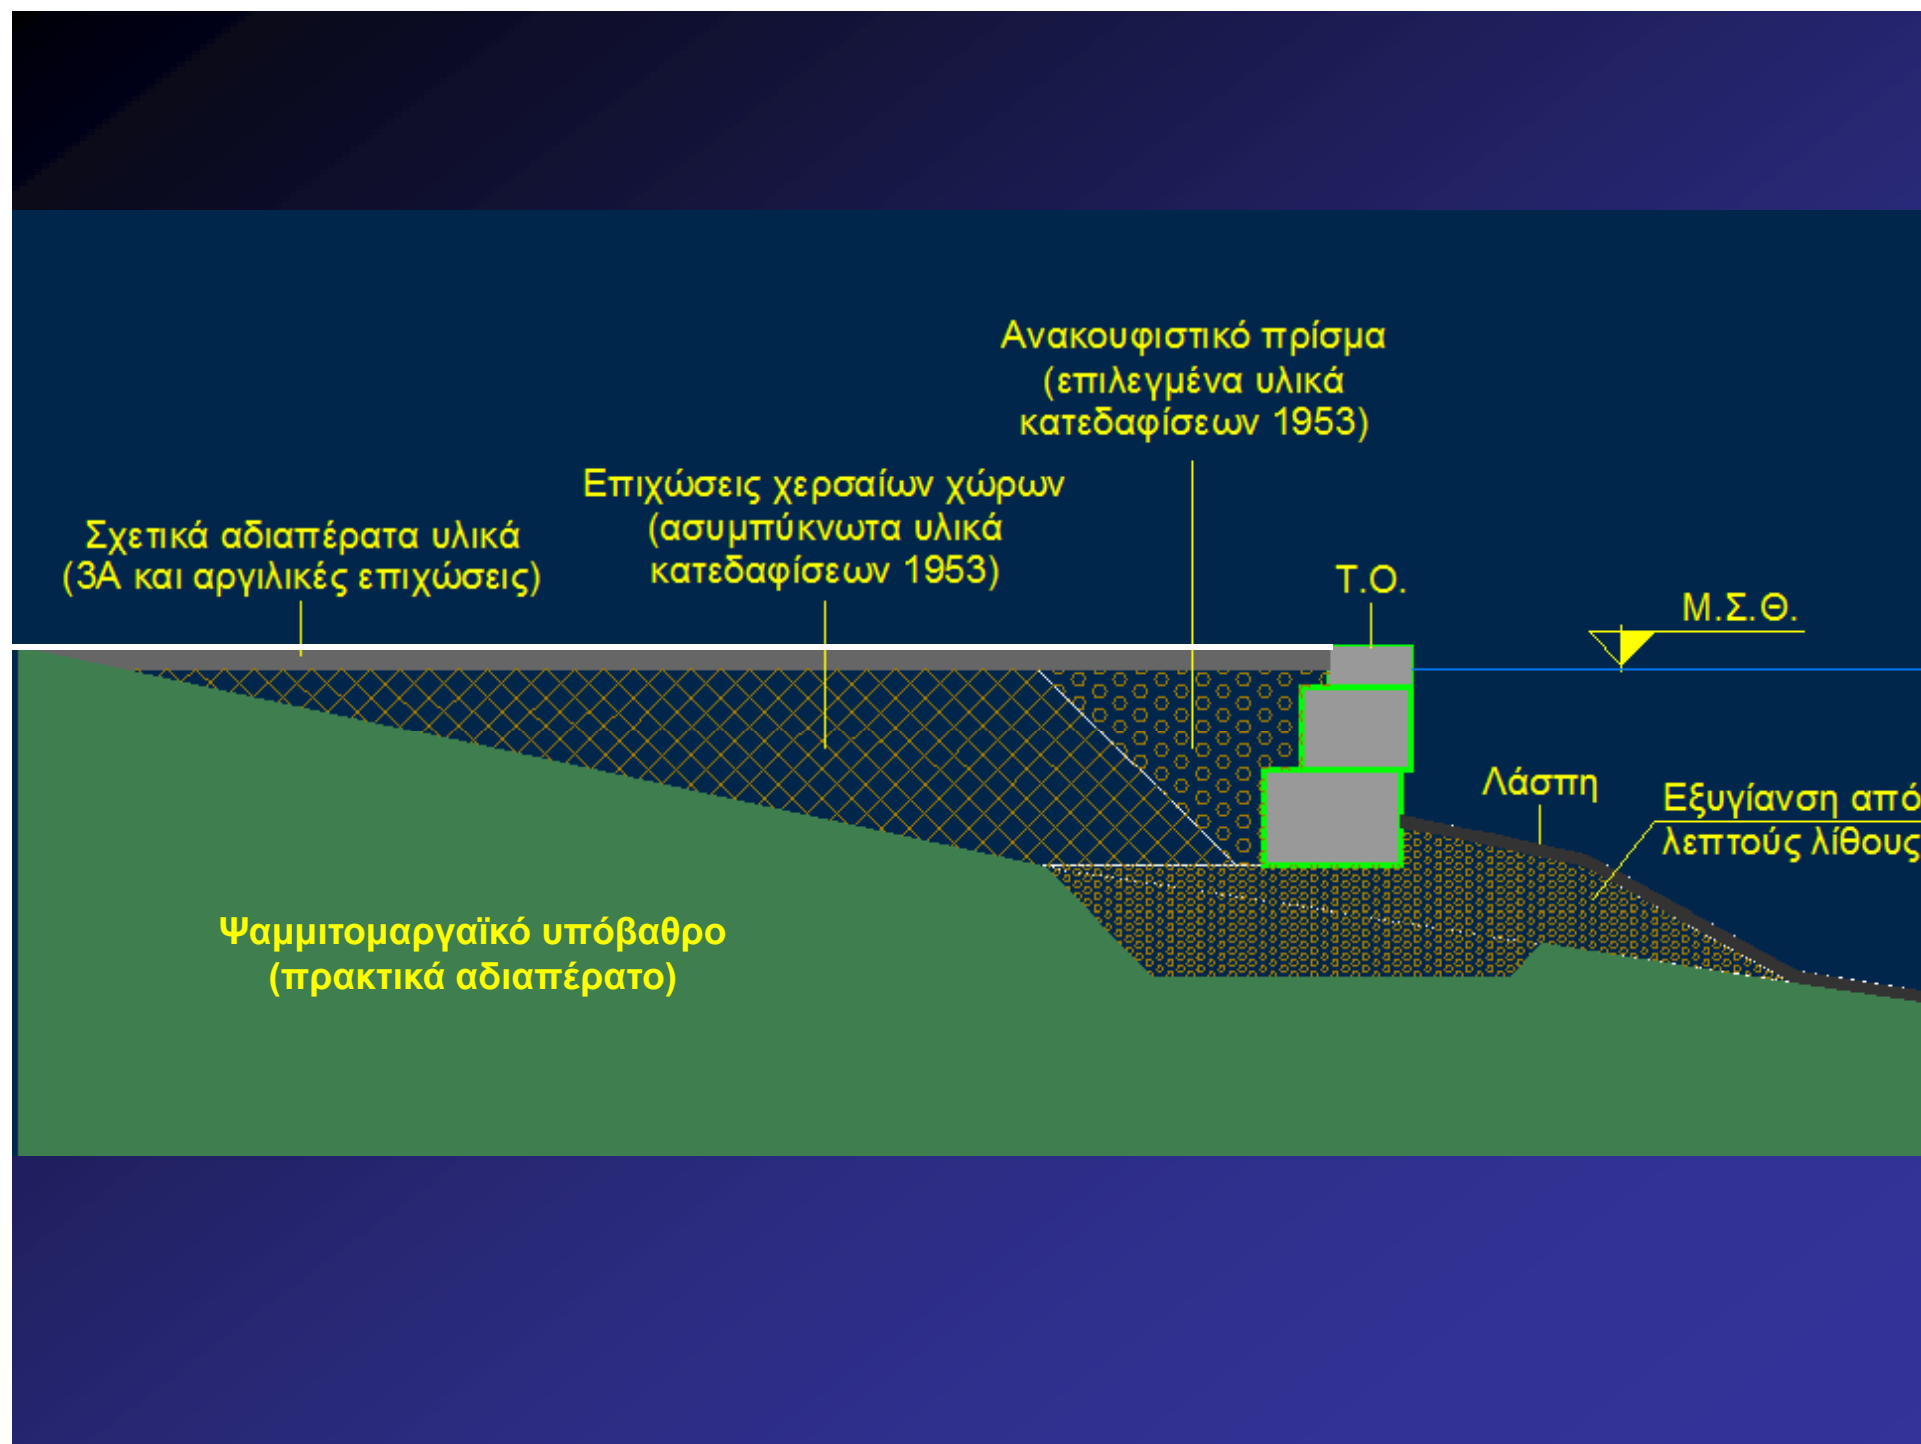
## Καθίζηση λόγω δυναμικής συνίζησης των επιχώσεων

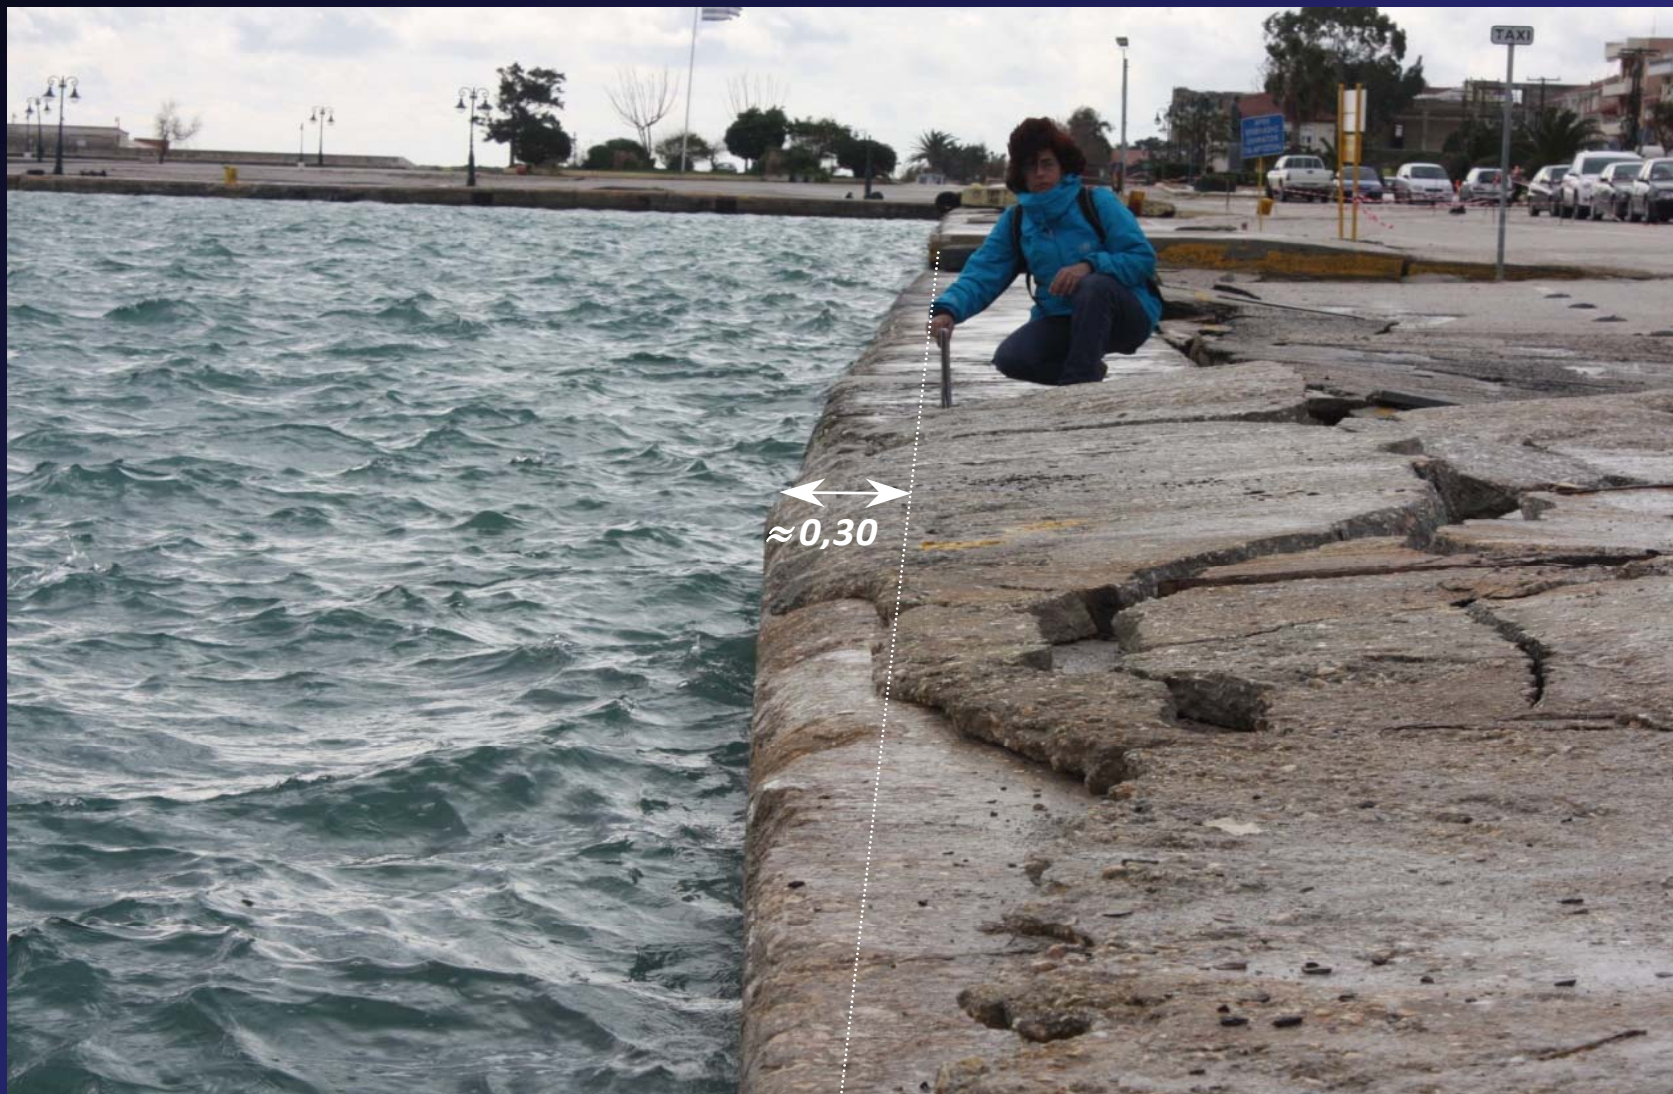
Οριζόντιες μετακινήσεις μεταξύ διαδοχικών ραμπών

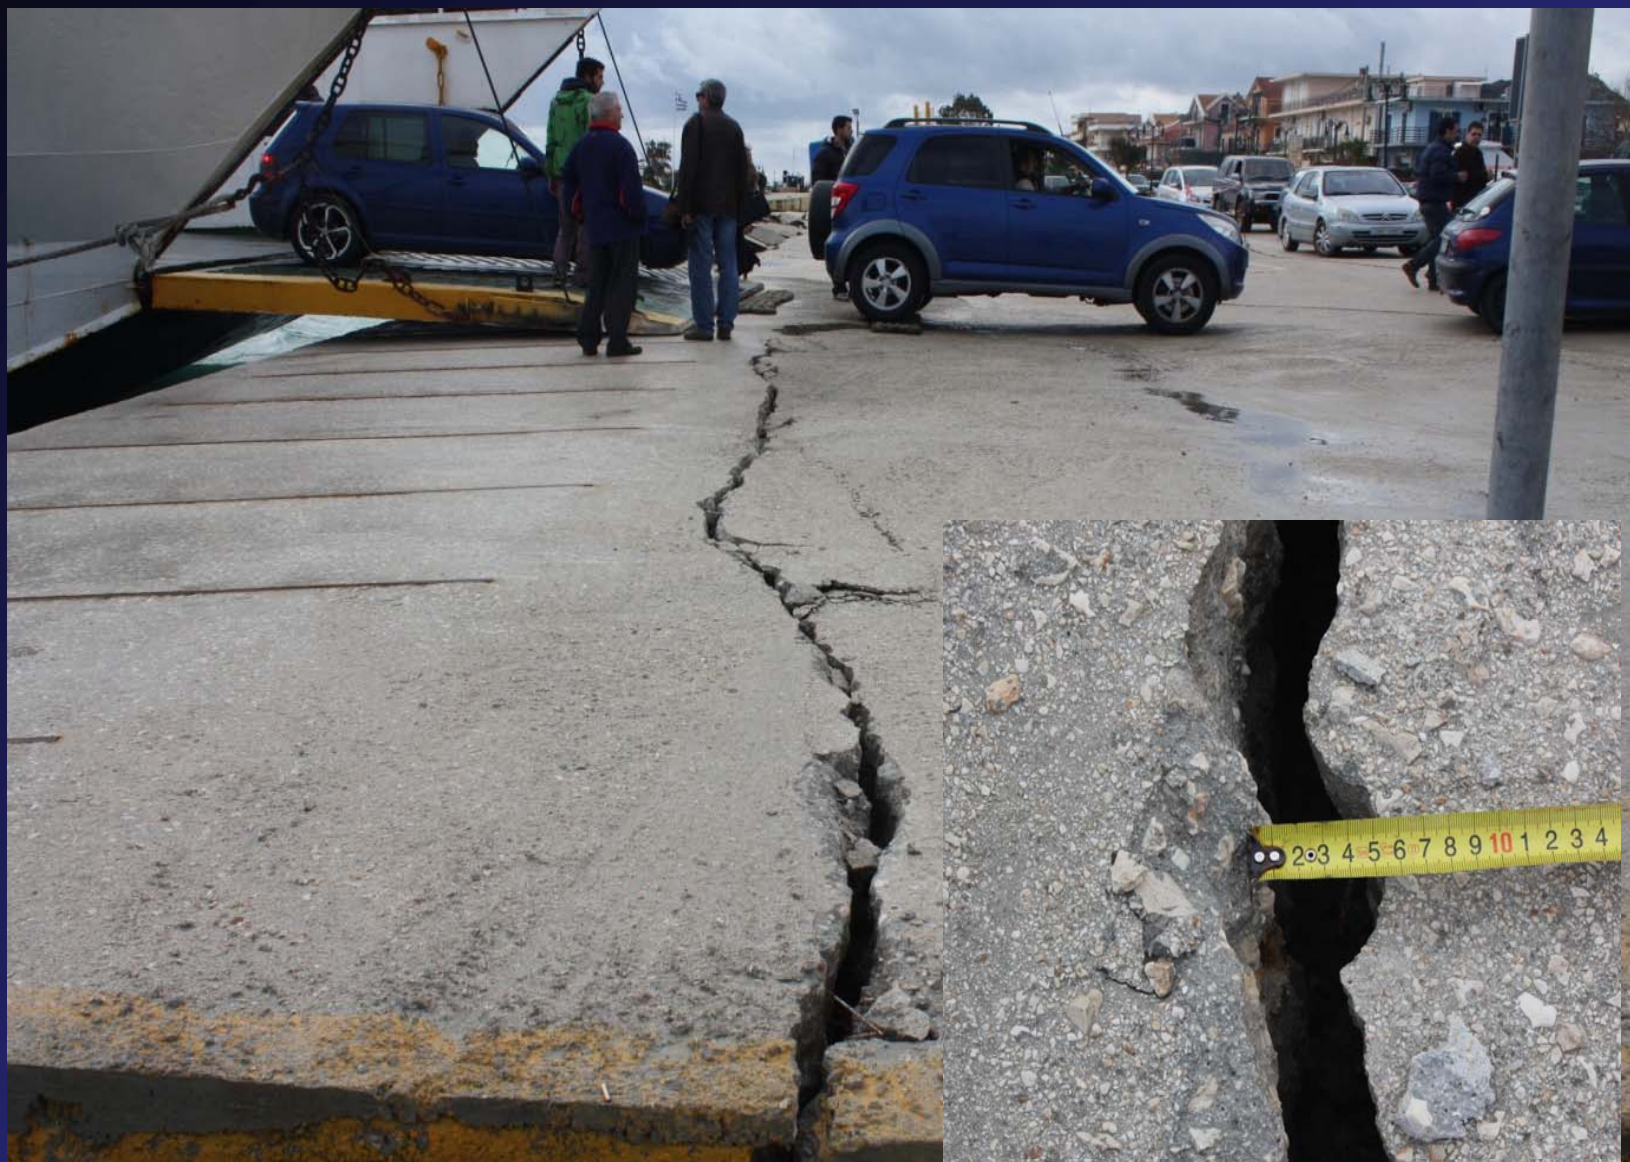
**Ρηγμάτωση ράμπας λόγω μεγάλου εφελκυσμού  
από τη λειτουργία της ως ελκυστήρα**
