# **Εφαρμογές Γεωσυνθετικών Υλικών – Αποκατάσταση Λεκάνης Λυματολάσπης στο ΧΑΔΑ Δουρούτης Ιωαννίνων**

Applications of Geosynthetic Materials - Restoration of a Sludge Basin in Dourouti Landfill Ioannina

**ABSTRACT:** The technical solution adopted in order to cover a sludge disposal basin that existed in the area of Dourouti landfill is presented.

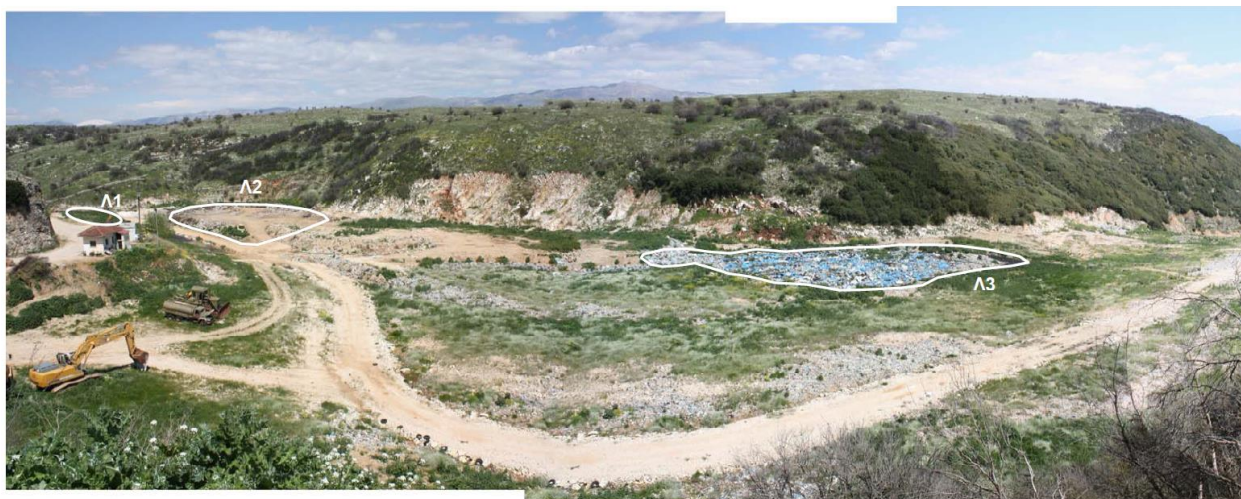
Φωτογραφία 1. Άποψη των λεκανών διάθεσης λιματολάσπης από ΝΔ (04/2013).  
Photograph 1. Sludge basins view from SW (04/2013).

Όπως φαίνεται στο τοπογραφικό σκαρίφημα του σχήματος 1 και στη φωτογραφία 1, στο Χ.Α.Δ.Α. υπήρχαν 3 κύριες λεκάνες διάθεσης λυματολάσπης (Λ1, Λ2 και Λ3) συνολικού όγκου 60.000 m<sup>3</sup>, η έκταση των οποίων ήταν συνολικά 7.200 m<sup>2</sup>, με μέγιστο βάθος των λεκανών αυτών της τάξης των 10,00-12,00 m.

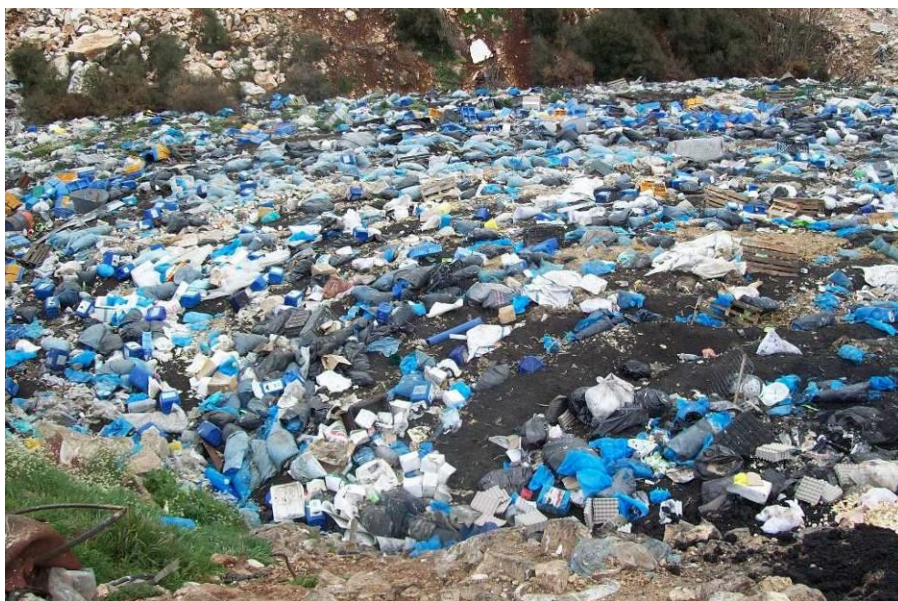
Φωτογραφία 2. Επιπλέοντα απορρίμματα στη λεκάνη λυματολάσπης Λ3.  
 Photograph 2. Floating waste on L3 sludge basin.

Οι 2 από τις 3 λεκάνες διάθεσης (Λ1 και Λ2) είχαν καλυφθεί με κλαδιά και εδαφικό υλικό και έγινε σύσταση να μη γίνουν περαιτέρω ενέργειες για την κάλυψή τους, εν τούτοις για την κάλυψη της τρίτης λεκάνης (Λ3), στην οποία επέπλεαν απορρίμματα (βλ. φωτογραφία 2) απαιτείτο η λήψη μέτρων προκειμένου να καλυφθεί η λυματολάσπη κατά τέτοιο τρόπο ώστε να ενσωματωθεί στην τελική αποκατάσταση του Χ.Α.Δ.Α.

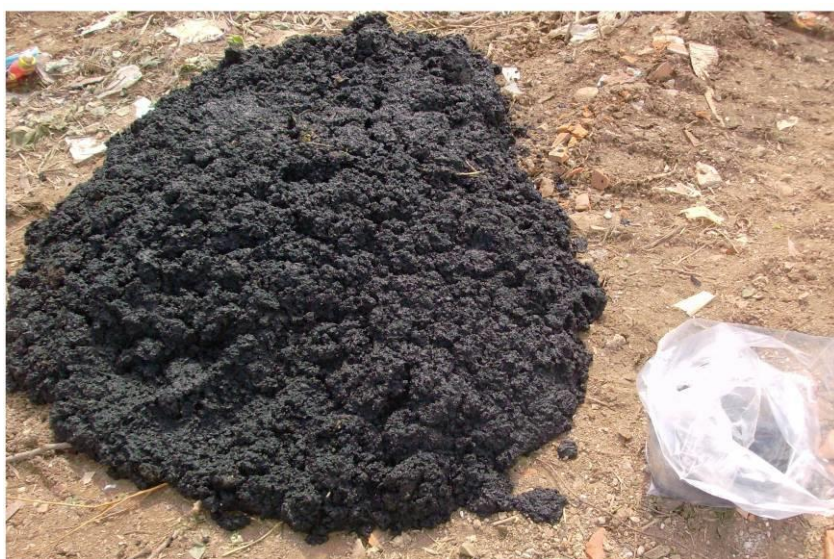
Φωτογραφία 3. Κοντινή άποψη δείγματος λυματολάσπης.  
 Photograph 3. Close up view of sludge sample.

Στη φωτογραφία 3 που ακολουθεί φαίνεται ένα χαρακτηριστικό δείγμα λυματολάσπης, ενώ στον παρακάτω πίνακα 1 παρουσιάζονται τα αποτελέσματα των δοκιμών προσδιορισμού φυσικής υγρασίας που εκτελέστηκαν.

Όπως προκύπτει από τον πίνακα 1, οι υγρασίες των δειγμάτων της λυματολάσπης ήταν πολύ υψηλές (300-600% περίπου) και το υλικό βρισκόταν σε σχεδόν υδαρή κατάσταση. Σημειώνεται επίσης ότι το υλικό αυτό είχε πολύ έντονη οσμή, με πιο χαρακτηριστική αυτή της αμμωνίας, η οποία διατηρήθηκε και μετά πάροδο τουλάχιστον 2 εβδομάδων έκθεσης στις ατμοσφαιρικές συνθήκες.

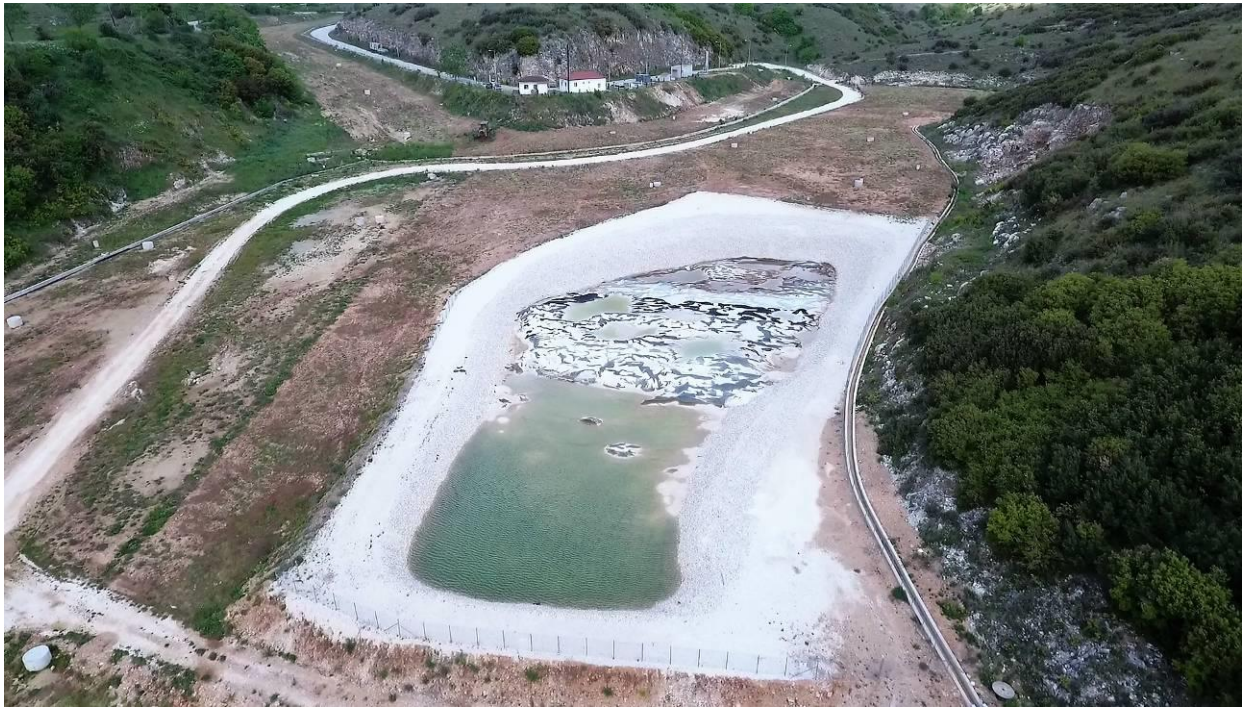
Φωτογραφία 4. Υλοποίηση της τεχνικής λύσης από την εταιρεία Μηχανική Περιβάλλοντος Α.Ε.  
 Photograph 4. Implementation of the technical solution by Environmental Engineering S.A.

Στις φωτογραφίες 4 και 5 που ακολουθούν παρουσιάζεται υλοποιημένη η λύση της μετατροπής της λεκάνης λυματολάσπης σε στεγανή λίμνη και η ενσωμάτωσή της στην αποκατάσταση του Χ.Α.Δ.Α Δουρούτης Ιωαννίνων.
